**Торцевая панельная стена в многоквартирном
жилом доме по адресу:
Ленинградская область,
Кингисеппский муниципальный район,
МО Куземкинское сельское поселение,
д. Б. Куземкино д. 5.**

Заключение о техническом состоянии

Шифр: 0303/21-ПИР

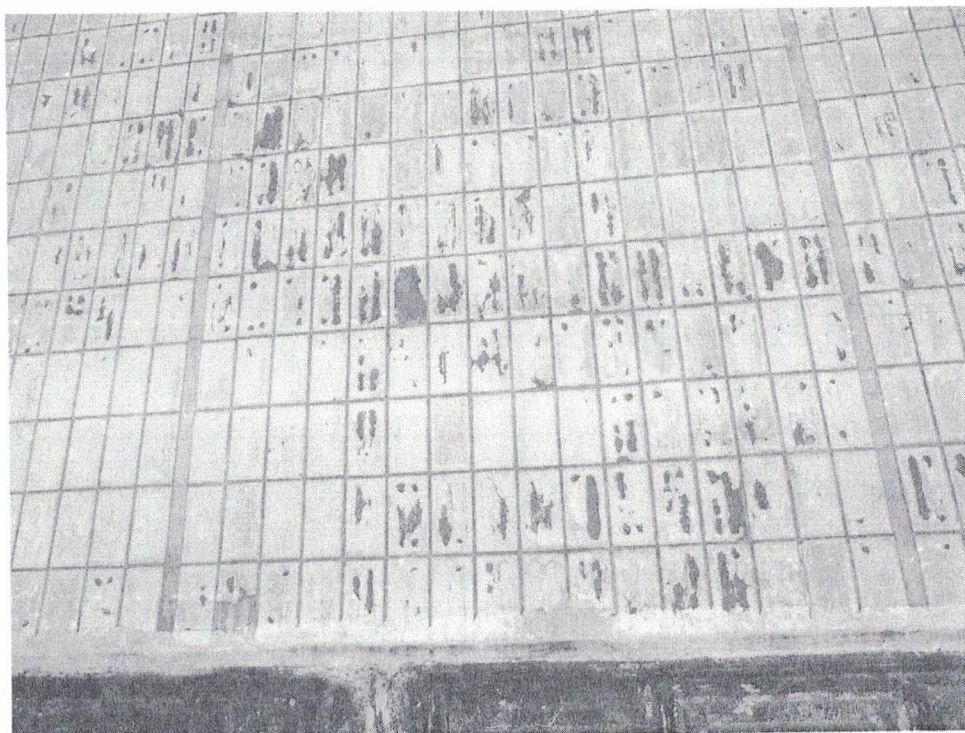
Фото №1. Фрагмент торцевого фасада.

- снаружи панелей разрушение облицовки из керамической плитки, причем разрушена только плитка;

2. Причинами увлажнения внутренней поверхности наружной стены может являться как повреждение наружной гидроизоляции панелей (разрушение керамической плитки), что при косом дожде происходит намокание панелей, так и плохая вентиляция (или её полное отсутствие) в квартирах, что в зимний период приводит к конденсату на панелях.

Разрушение отделки (керамической плитки) стеновых панелей от атмосферных воздействий.

1. Очистить вентиляционные каналы, разработать проект и вывести вентиляционные шахты через кровлю выше крыши.
2. Выполнить капитальный ремонт наружной торцевой стены дома.
3. Капитальный ремонт проводить по заранее разработанному проекту, в котором учесть очистку от разрушенной плитки и выполнение гидроизоляции панелей.

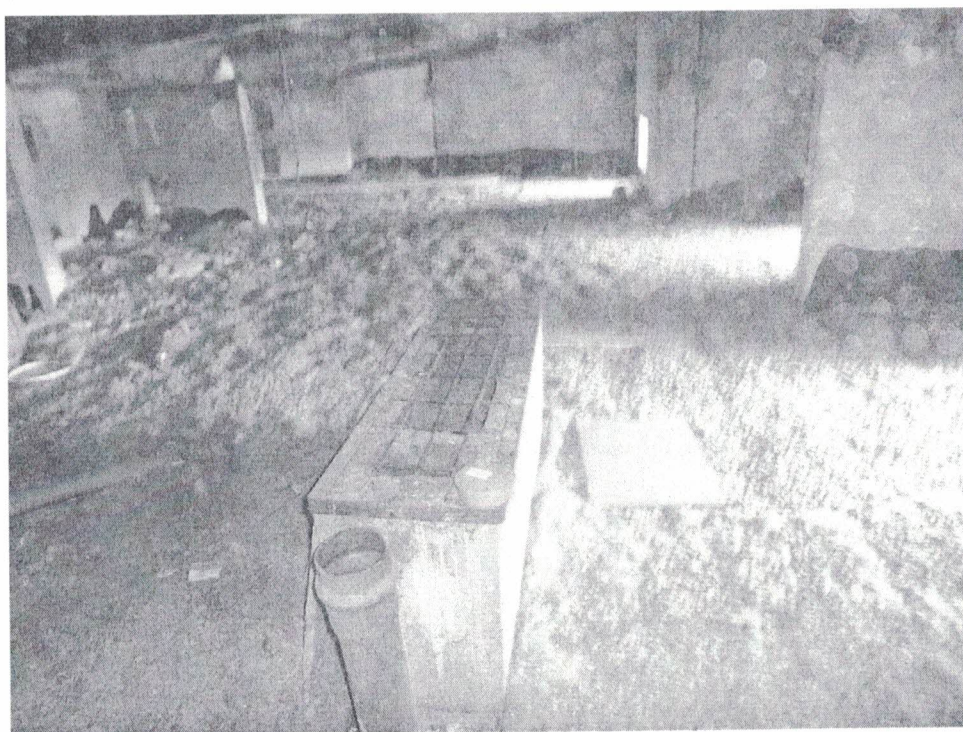
Фото №2. Фрагмент чердачного помещения.

- вентиляционные шахты и каналы от туалетов выведены только в чердачное помещение через кровлю не проходят (чердачное перекрытие утеплено керамзитом и минеральной ватой);

Вентиляционная шахта выведена только в чердачное помещение, не проходит через кровлю.
Чердачное перекрытие утеплено керамзитом и минеральной ватой.

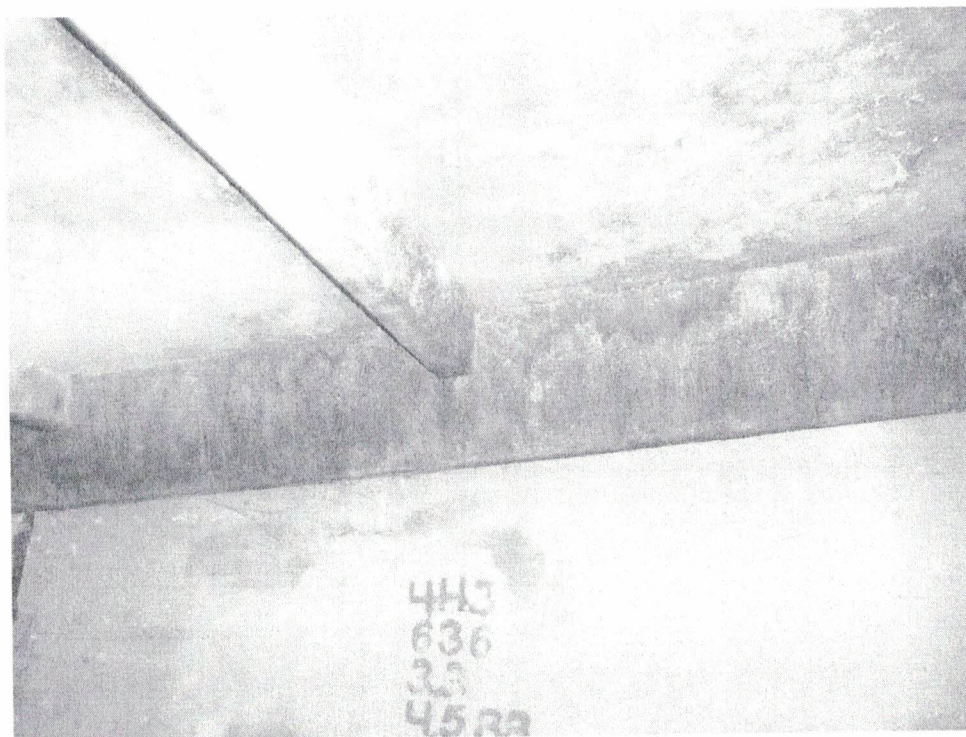
Фото №3. Фрагмент плиты покрытия.

- на ребристых плитах покрытия у мест выхода вентиляционных шахт конденсат;

На ребристых плитах покрытия скопления конденсата, потеки, плесень, грибок.

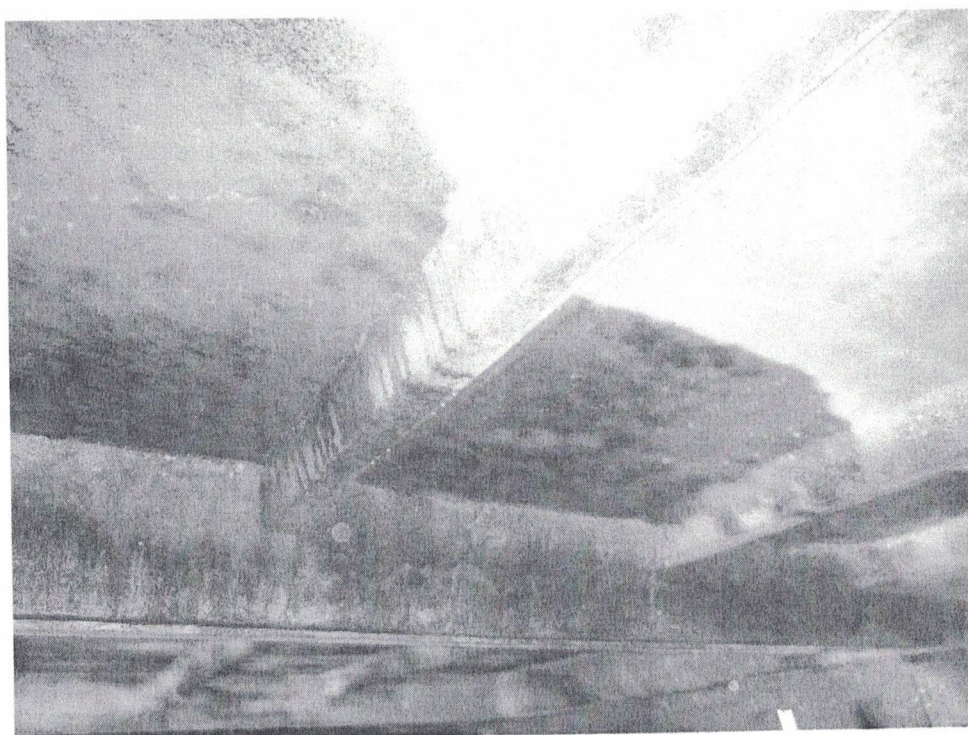
Фото №4. Фрагмент плиты покрытия.

На ребристых плитах покрытия скопления конденсата, потеки, плесень, грибок.

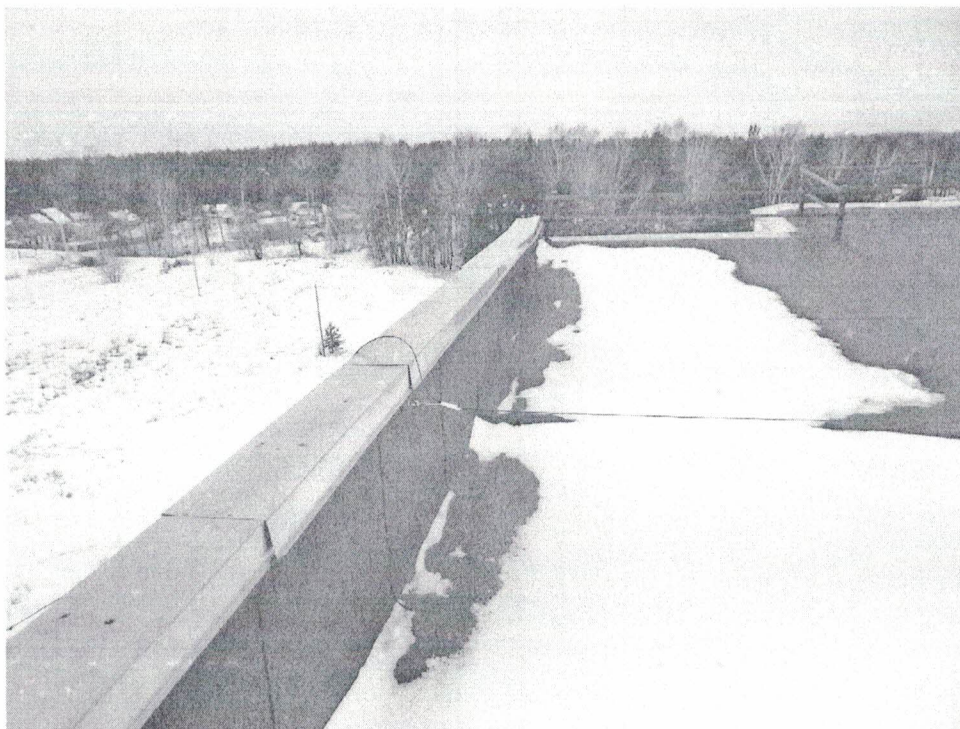
Фото №5. Фрагмент кровли.

Окрытие парапета выполнено оцинкованной кровельной сталью. Кровля выполнена из наплавляемого материала.

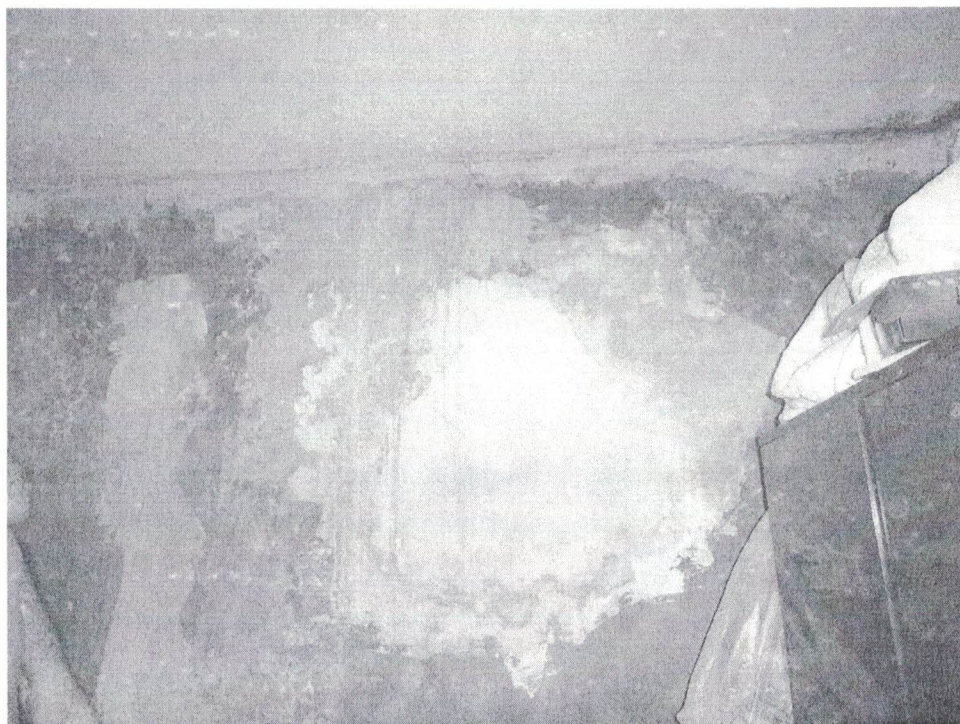
Фото №6. Фрагмент наружной стены. Пятый этаж квартира №60.

Штукатурка и шпатлевка на панели. По словам жильцов внутри панели пустота. На перекрытии следы увлажнения.

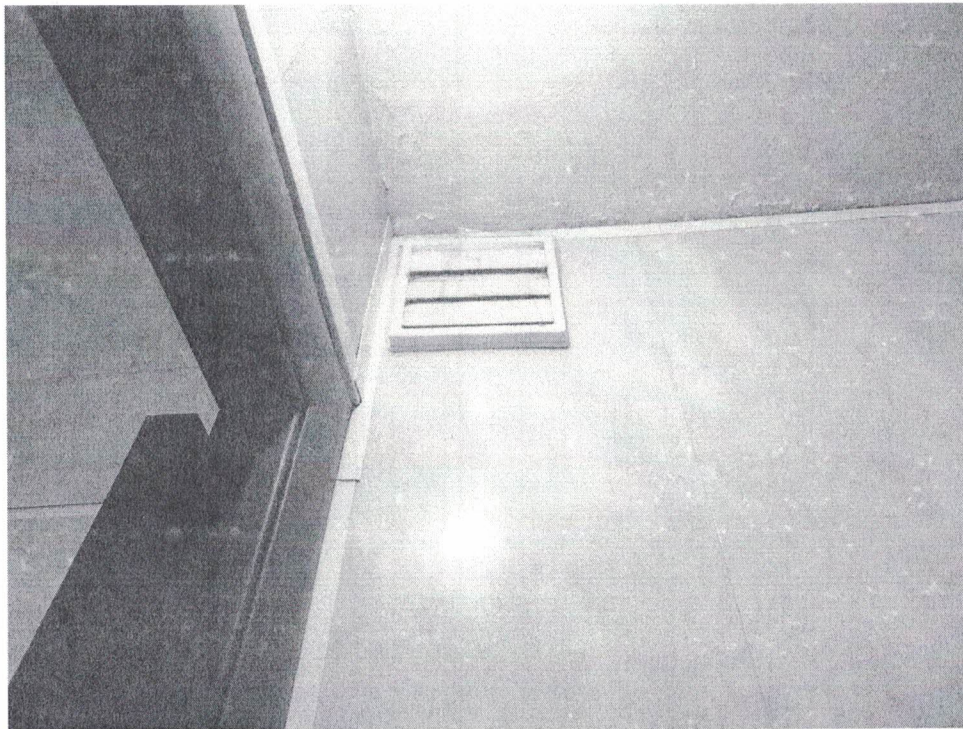
- в квартирах на 2, 3, 4, 5 этажах вентиляционные каналы заужены или просто закрыты;

Фото №7. Вентиляционный канал. Пятый этаж квартира №60.
Вентиляционный канал перекрыт.

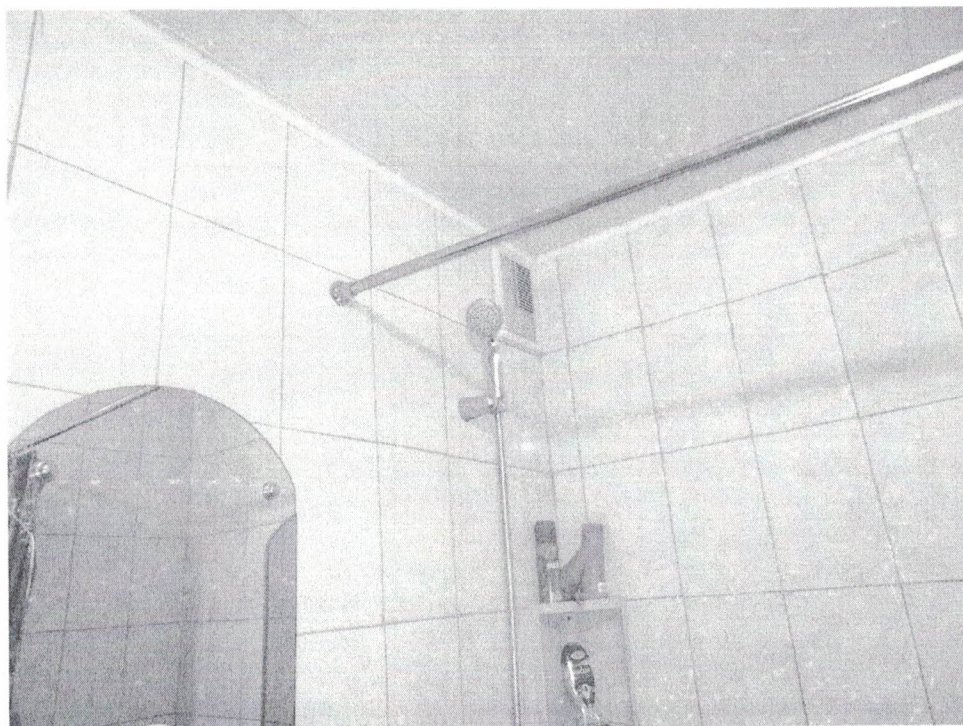
Фото №8. Фрагмент ванной. Четвертый этаж квартира №56.
Уменьшено сечение вентиляционного канала.

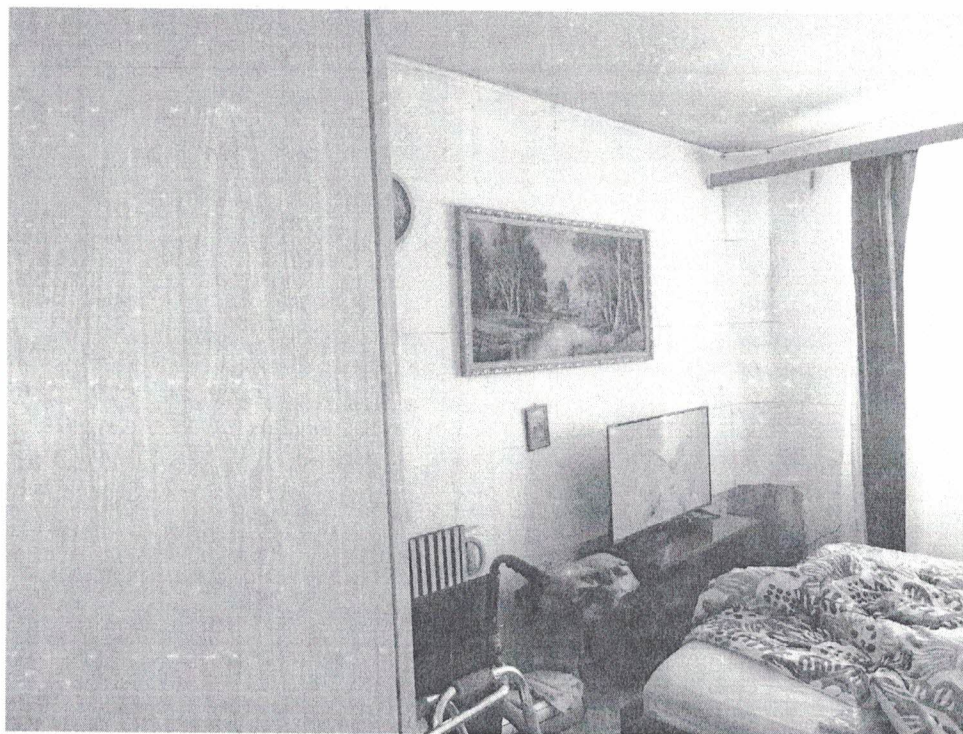
Фото №9. Фрагмент жилой комнаты. Третий этаж квартира №52.
Следы увлажнений на перекрытии в углу у окна.

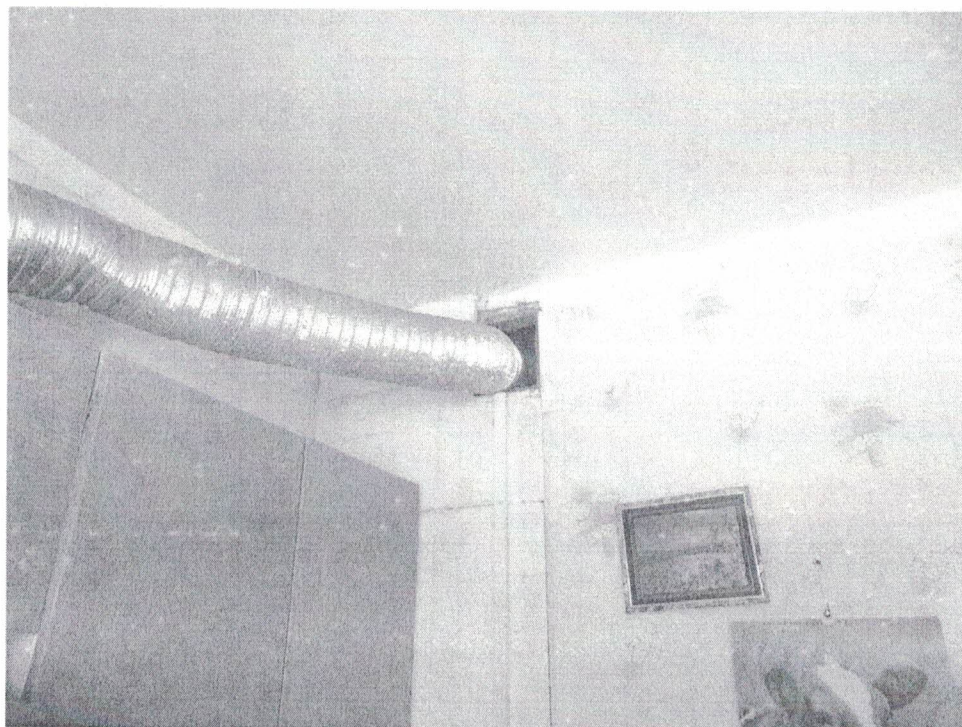
Фото №10. Вентиляционный канал на кухне. Третий этаж квартира №52.
Вентиляционный канал перекрыт вытяжкой от плиты.

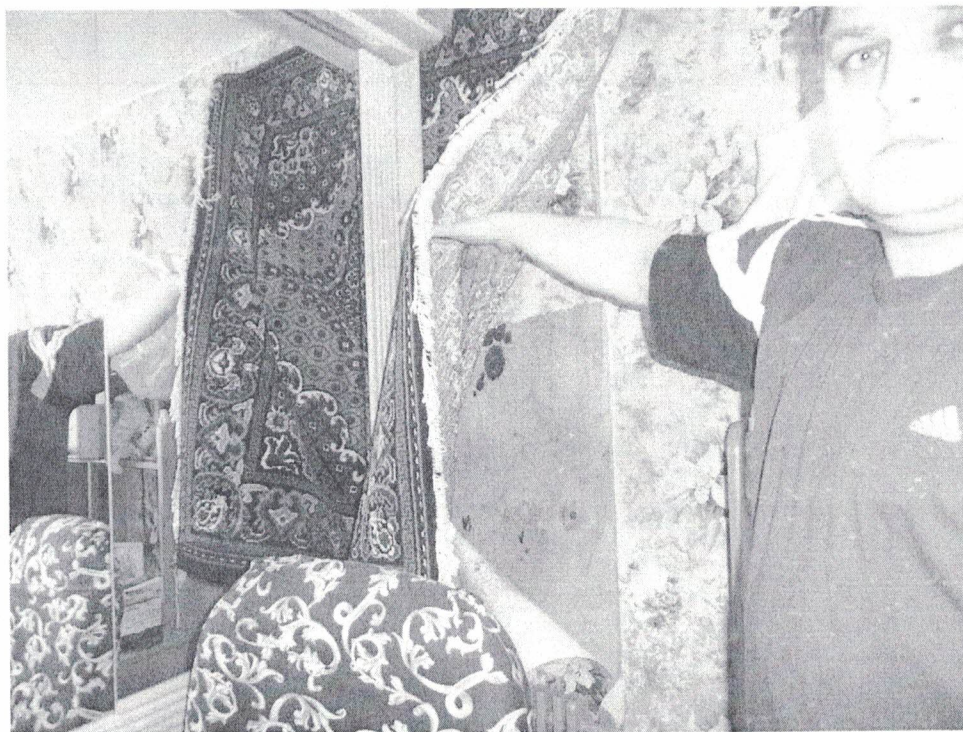
- на внутренней поверхности плит следы увлажнений, плесень, грибок в местах примыкания к перекрытиям, поперечным стенам;

Фото №11. Фрагмент жилой комнаты. Второй этаж квартира №48.
 На стене следы увлажнений, потемнение внутренней поверхности стены, плесень, грибок.

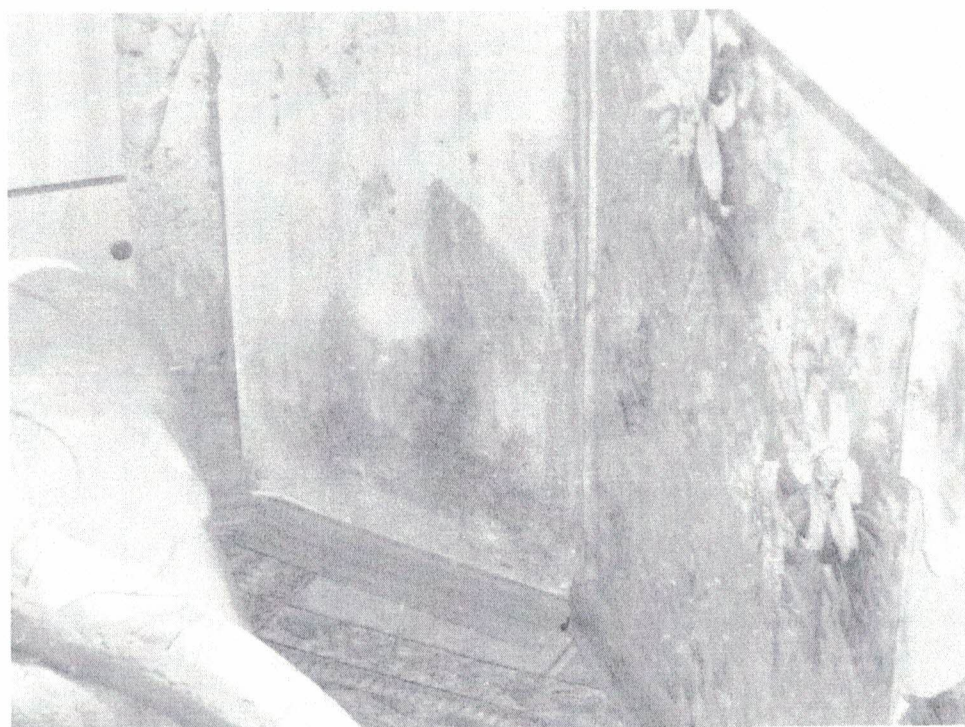
Фото №12. Фрагмент жилой комнаты. Второй этаж квартира №48.
 На стене следы увлажнений, потемнение внутренней поверхности стены, плесень, грибок.
